Test raporu

Leadax Roov 1,5 mm FR /
Leadax Roov Bio bind (yeni formül)

**Bina kaplamaları test
enstitüsü**

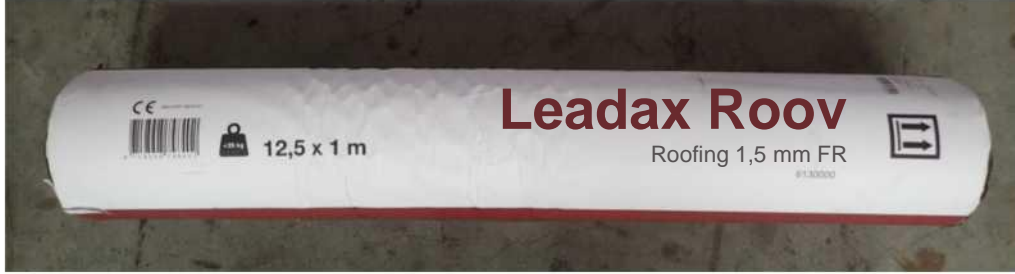
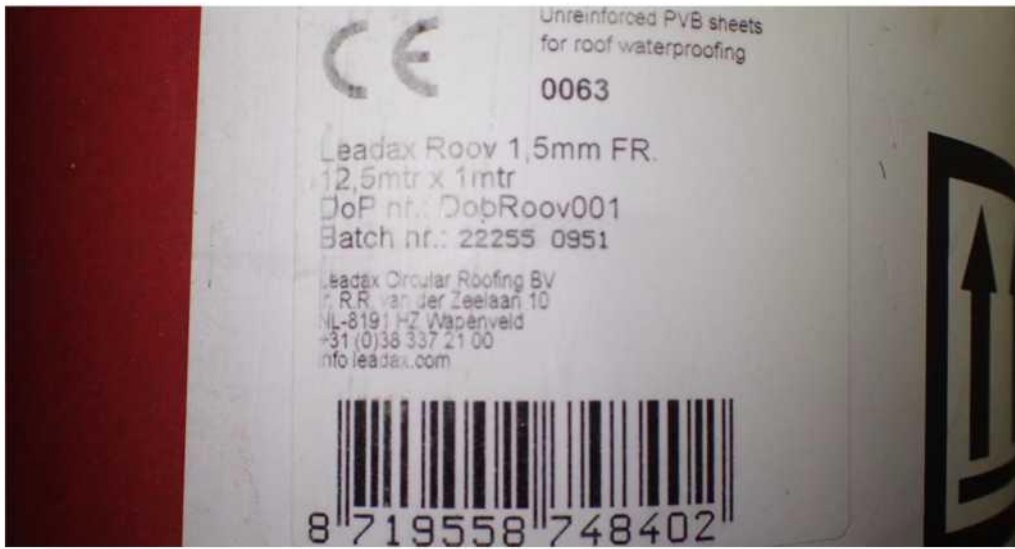
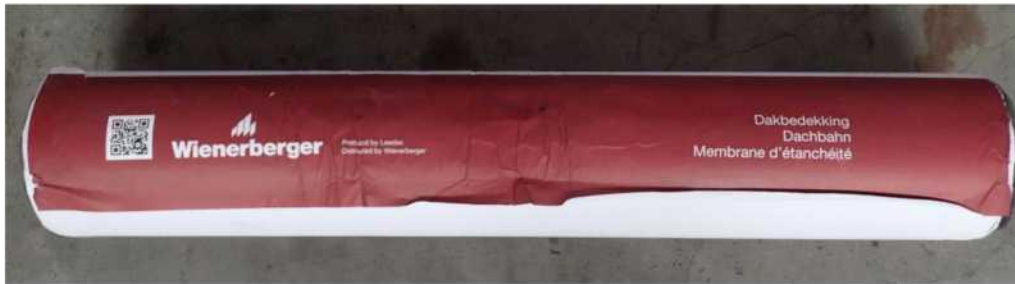
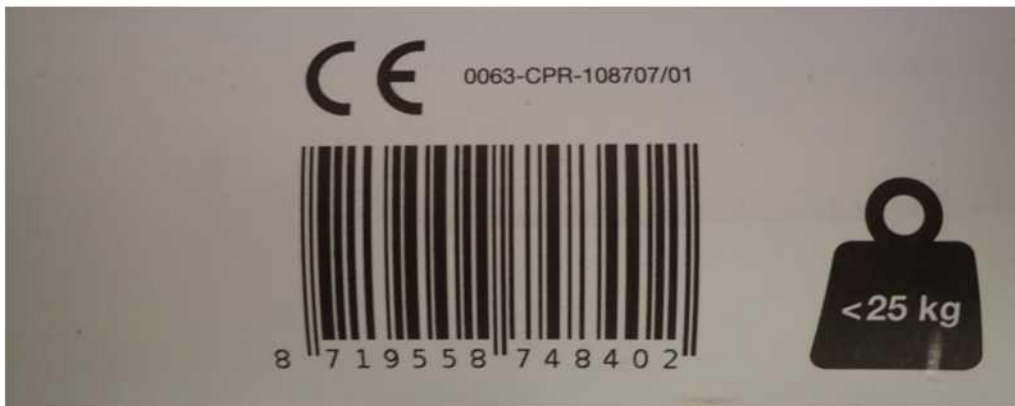
- Ürün : Leadax Roov 1,5 mm FR
- Üretici : Leadax BV
- Üretim tarihi/kodu : 22255 0951

Çatı su geçirmezlik kaplaması

Teslim edilen numune fotoğrafları için bakınız Ek I.

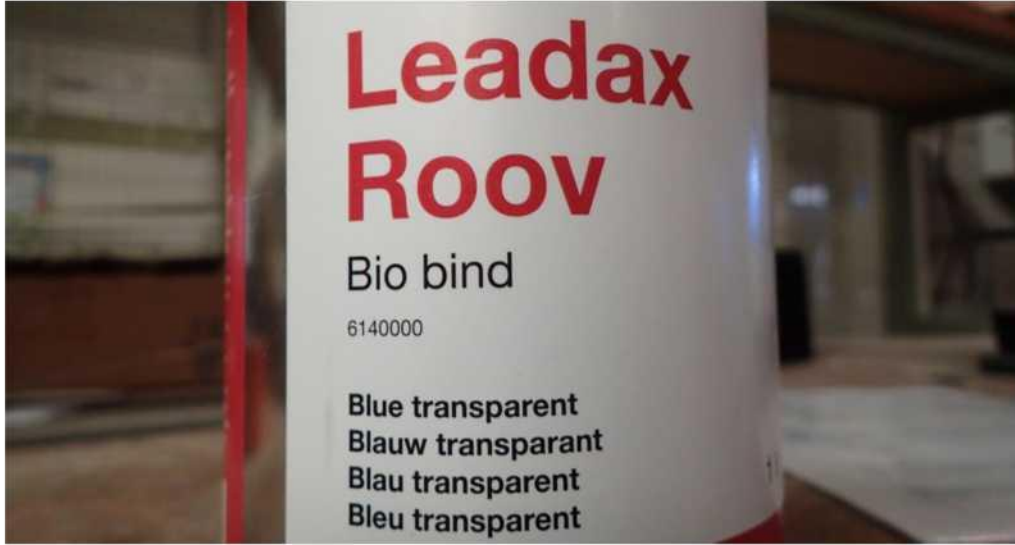
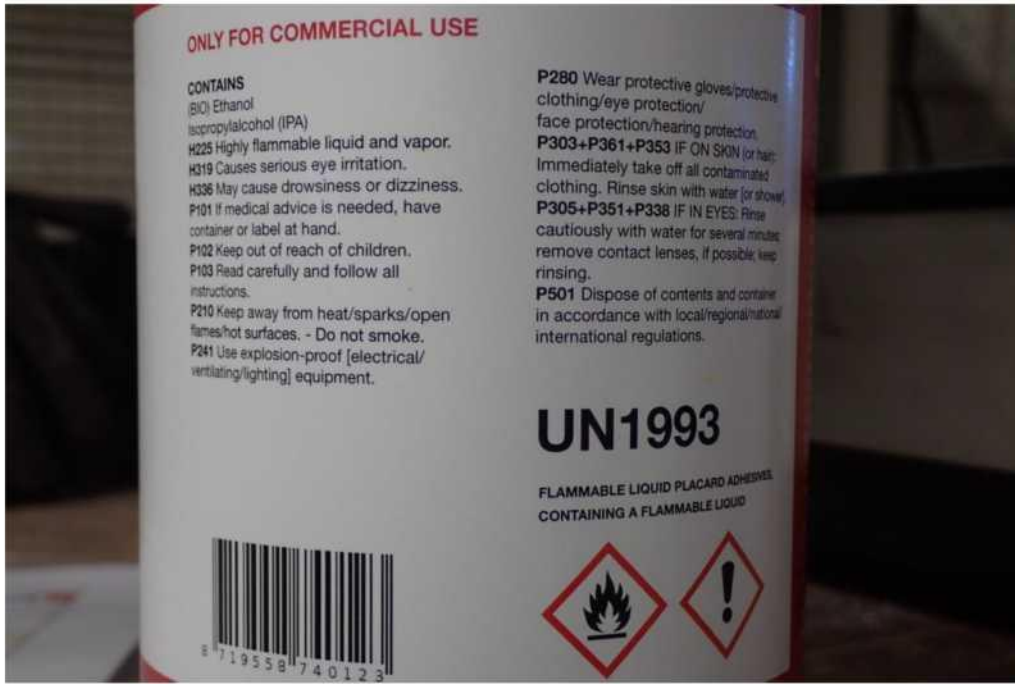
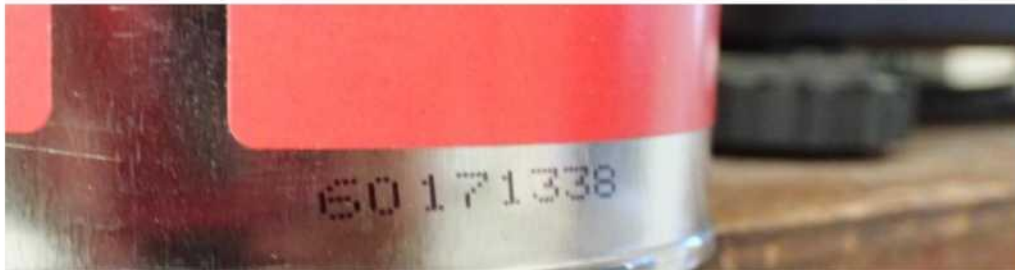
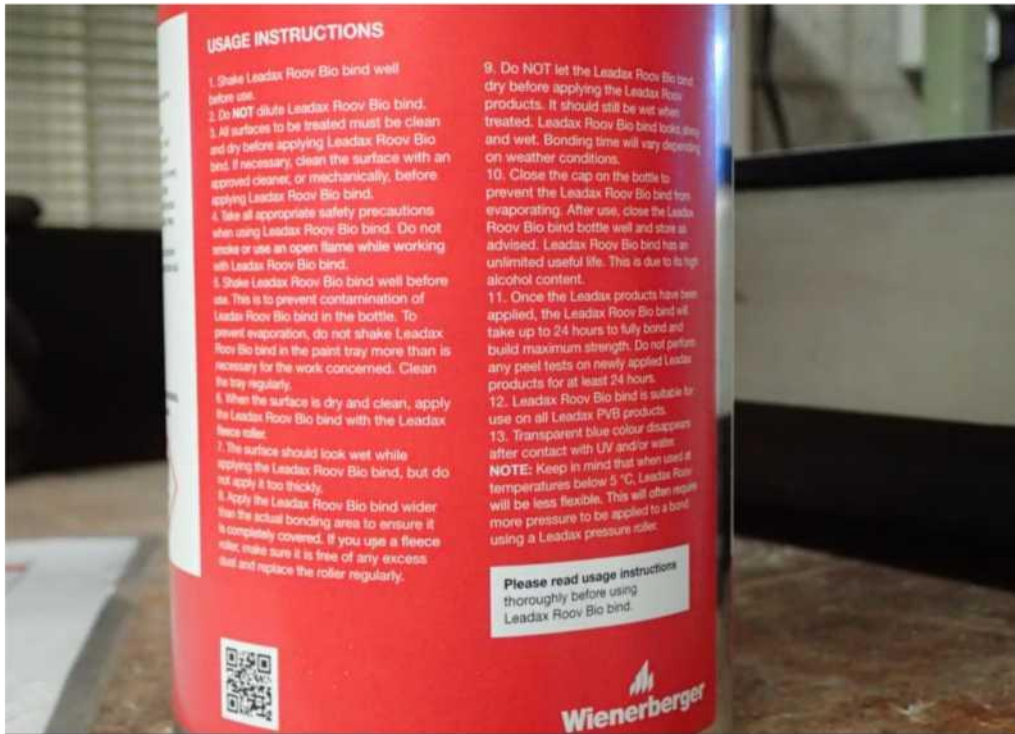
- Ürün : Leadax Roov Bio bind
- Üretici : Leadax BV
- Üretim tarihi/kodu : 60171338

Kaynak sıvısı

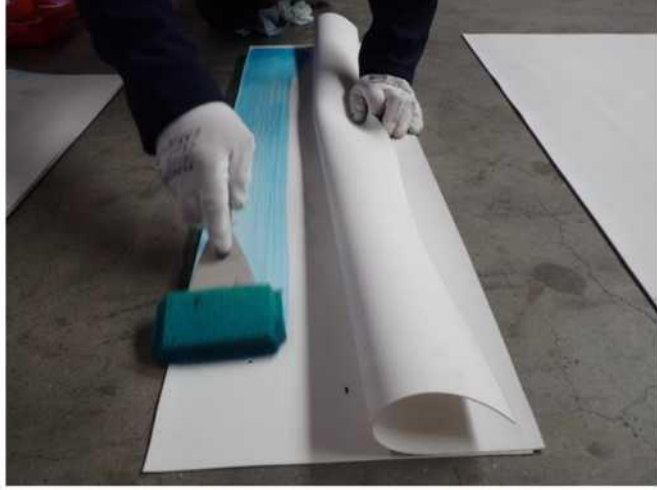
Fotoęraf 1

Boylamasına yönde baęlantının hazırlanması (enlemesine yönde kuvvet).

29 Eylül 2022 tarihinde, işverenin talebi üzerine bağlantı yerlerinin kaynaklanması Leadax B.V.'den Bay R. Garau tarafından, Kiwa BDA Testing B.V.'den Bay J.C. Delgado huzurunda gerçekleştirilmiştir (bakınız ek II, fotoğraf 1 ve 2).

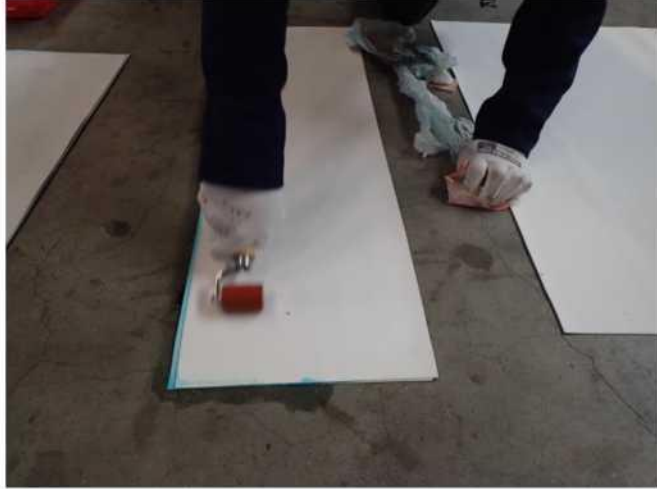
Fotoęraf 2

Boylamasına yönde baęlantının hazırlanması (enlemesine yönde kuvvet).

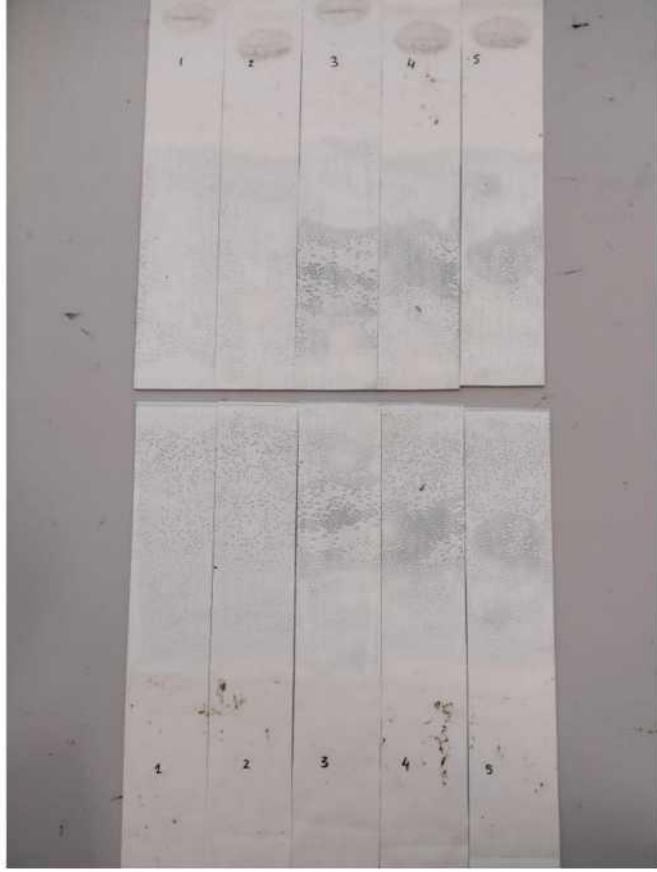
Fotoğraf 5
Başarısızlık modu soyulma
direnci, termal eskitme sonrası

Tablo 2 – Termal eskitme sonrasında soyulma direnci

Test numunesi	Soyulma direnci [N.(50 mm) ¹]
1	252 ¹⁾
2	238 ¹⁾
3	231 ¹⁾
4	208 ¹⁾
5	219 ¹⁾
Ortalama	229
Standart sapma s ($\sigma_{(n-1)}$)	17
¹⁾ Başarısızlık modu A: iki kaplama arasındaki kat kat ayrılma (ortalama soyulma direnci)..

Başarısızlık modu için bakınız ek II, fotoğraf 5.

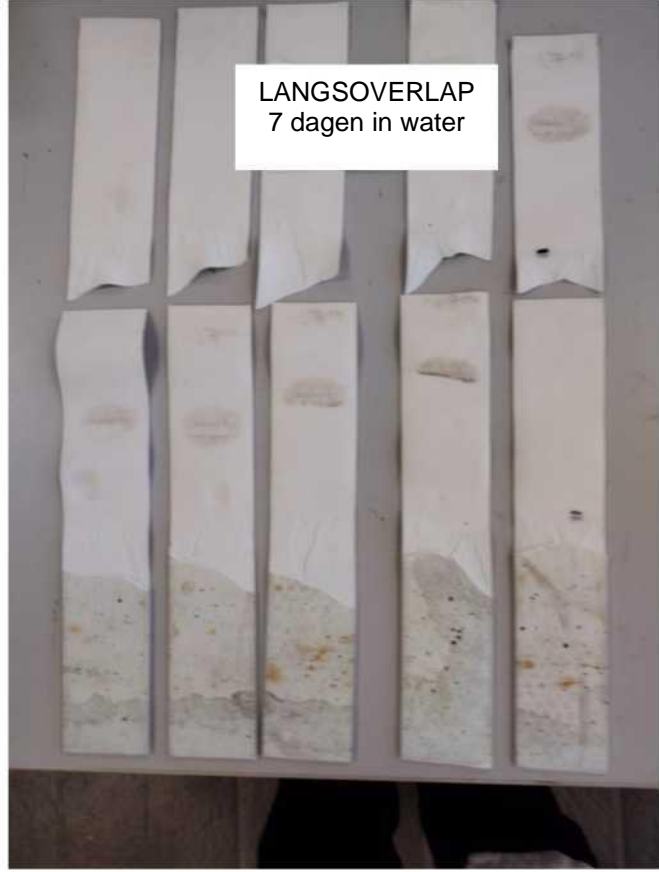
Fotoğraf 7
Başarısızlık modu soyulma direnci, ılık suda eskitme sonrası.

Tablo 3 – Suda eskitme sonrasında soyulma direnci

Test numunesi	Soyulma direnci [N.(50 mm) ¹]
1	203 ^{1), 2)}
2	183 ^{1), 2)}
3	186 ^{1), 2)}
4	168 ^{1), 2)}
5	176 ^{1), 2)}
Ortalama	183
Standart sapma s ($\sigma_{(n-1)}$)	13
¹⁾ Başarısızlık modu A: iki kaplama arasındaki kat kat ayrılma (ortalama soyulma direnci)	
²⁾ Başarısızlık modu B: eklenti yerinin dışında kırılmalar (maksimum soyulma direnci).

Başarısızlık modu için bakınız ek II, fotoğraf 7.

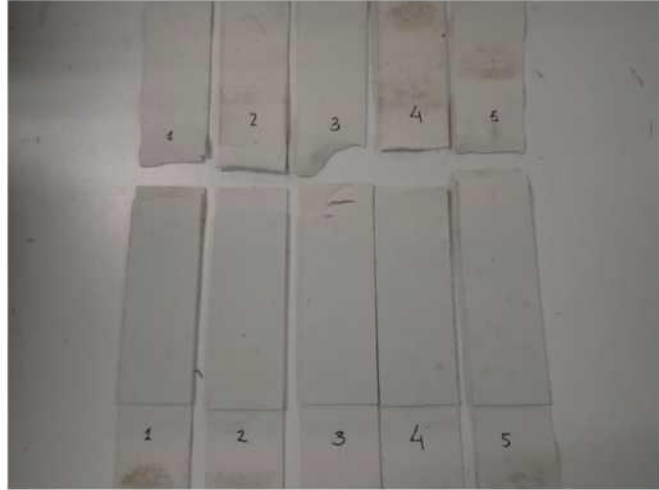
Fotoğraf 8
Başarısızlık modu kopma direnci, ılık suda eskitme sonrası.

Tablo 6 – Suda eskitme sonrası bağlantı yeri kopma direnci

Test numunesi	Kopma direnci [N.(50 mm) ⁻¹]
1	374 ¹⁾
2	357 ¹⁾
3	405 ¹⁾
4	338 ¹⁾
5	329 ¹⁾
Ortalama	361
Standart sapma s ($\sigma_{(n-1)}$)	31
¹⁾ Bağlantı yerinin dıştan kırılması

Başarısızlık modu için bakınız ek II, fotoğraf 8.
